# Relación técnica entre seguridad vial, accidentalidad y lineamientos de diseño geométrico. Estudio de caso: Vía Manizales – Neira (Colombia)

## Technical relationship between road safety, accidentality and geometric design. Case study: Route Manizales - Neira (Colombia)

Revista ESPACIOS. ISSN 0798 1015  
Vol. 38 (Nº 46) Año 2017  
Indexada en Scopus, Google Scholar

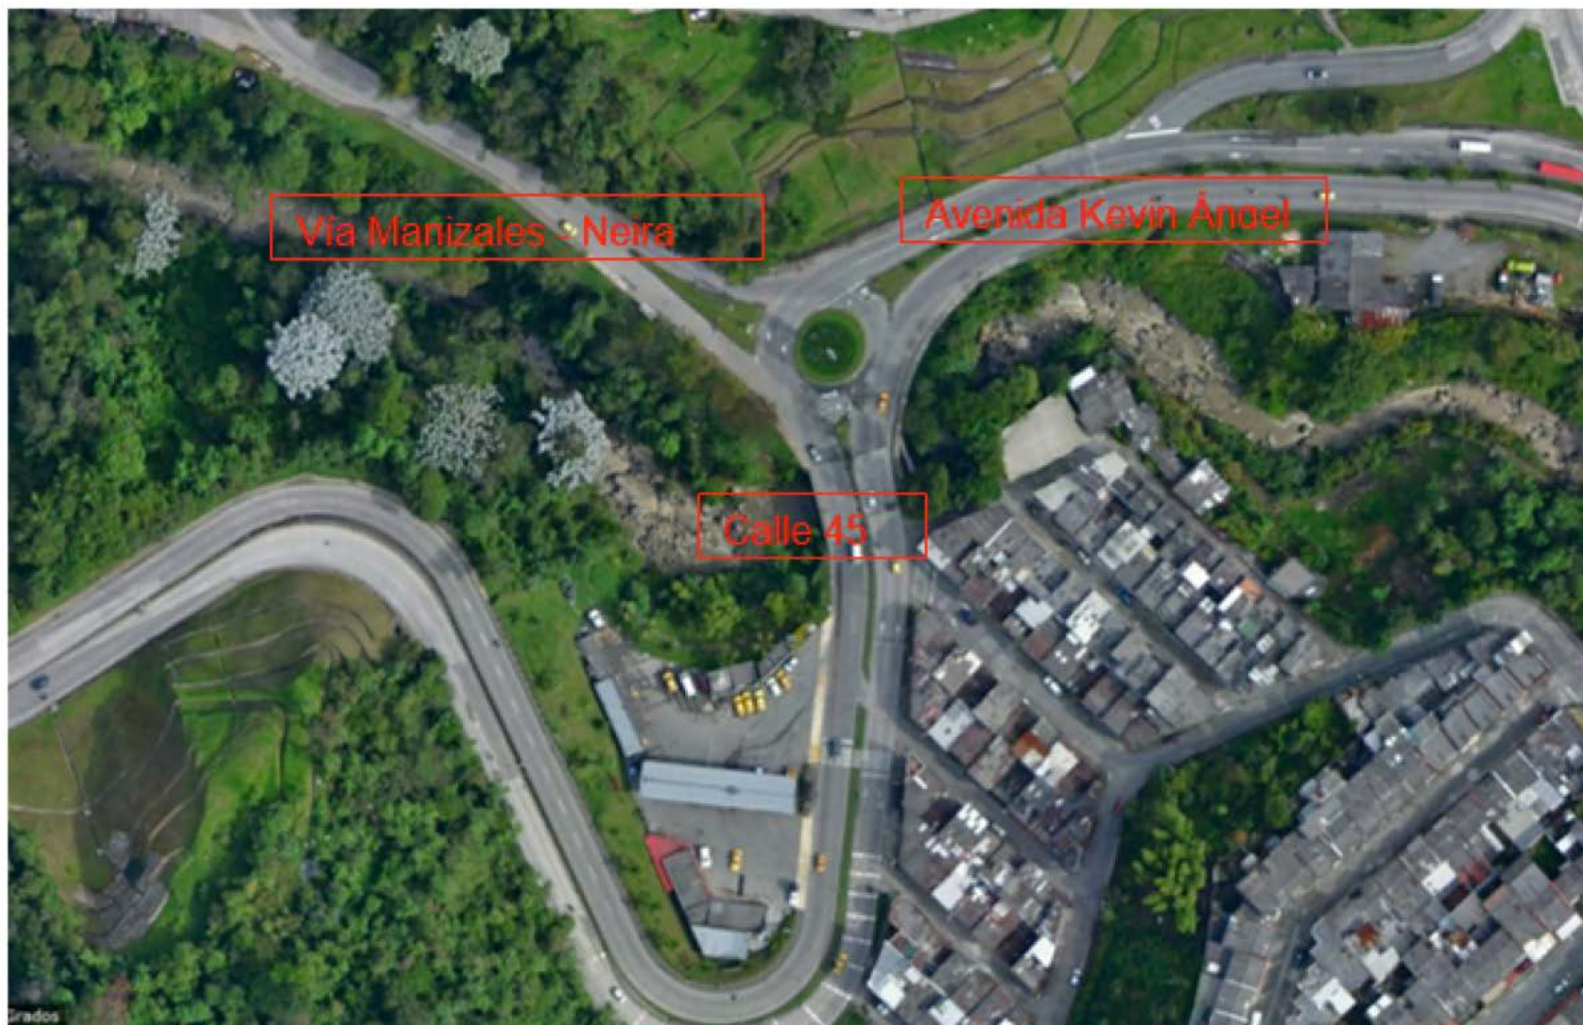
**Figura 6.** Vista en planta del punto crítico #1, K0+000

Es en este lugar donde se presentan mayor números de accidentes en la vía, 7 en total, de los cuales 4 colisiones presentaron daños y 3 lesionados; en el diseño en planta corresponde al inicio de una recta de aproximadamente 100 m, adicionalmente el peralte en este punto es de

2% correspondiente al bombeo. En perfil se cuenta con una tangente vertical de aproximadamente 2.2% de pendiente la cual cumple con los aspectos expuestos en el Manual mencionado anteriormente. Se debe resaltar que en este punto confluyen varias vías como lo son la avenida Kevin Ángel, el corredor vial objeto de estudio y la calle 45 B; como se observa en la Figura 6.

Es por la anterior razón que puede tener influencia el número superior de vehículos que circulan con que la cantidad de colisiones presentadas en esta zona sea el mayor valor de la vía Manizales – Neira, debido a que se deben sumar los vehículos de las otros dos corredores mencionados, sumando a ello el entorno urbano del sitio.

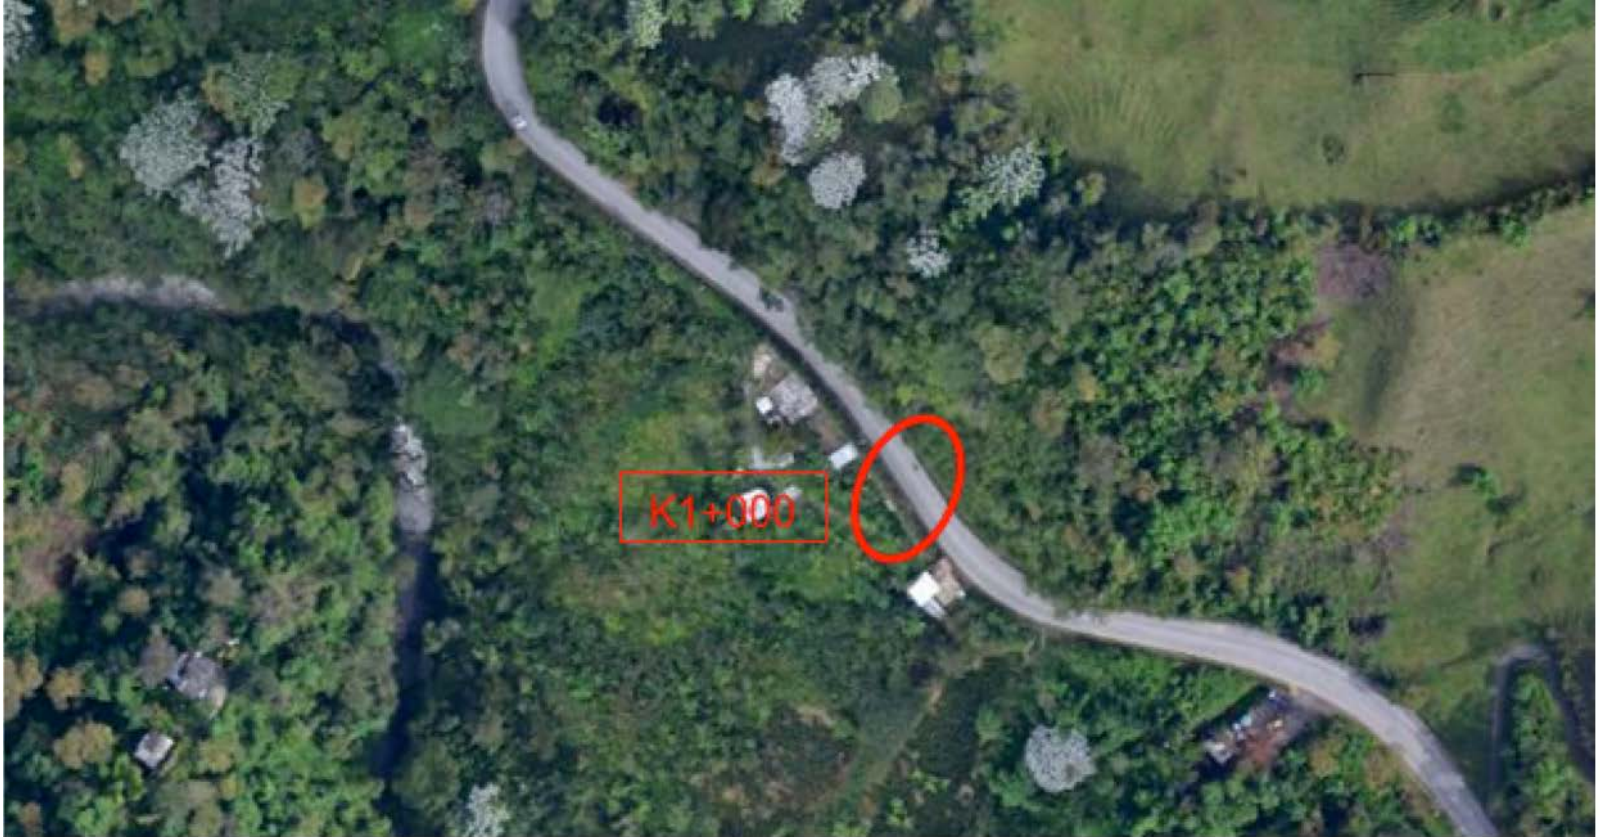
**Figura 7.** Vista en planta del punto crítico #2, K1+000

De acuerdo con la base de datos de accidentalidad se identificaron 6 colisiones ocurridas en este punto entre los años 2014 al año 2016, en los cuales se presentaron 3 accidentes con daños y 3 con lesionados. Este punto se localiza en una recta de 43 m que une dos curvas de radios de 49 y 79 metros respectivamente (Ver Figura 7), el peralte con el que sale de la primera curva es de 10.68% e inicia la siguiente con un peralte de 8.24%, estos dos valores son superiores al recomendado en el Manual de Diseño Geométrico.

En cuanto al diseño presentado en perfil, se identifica el elemento geométrico como una tangente con pendiente de -7% y una longitud de 114 m las cuales cumplen con los parámetros expuestos en el manual anteriormente mencionado.

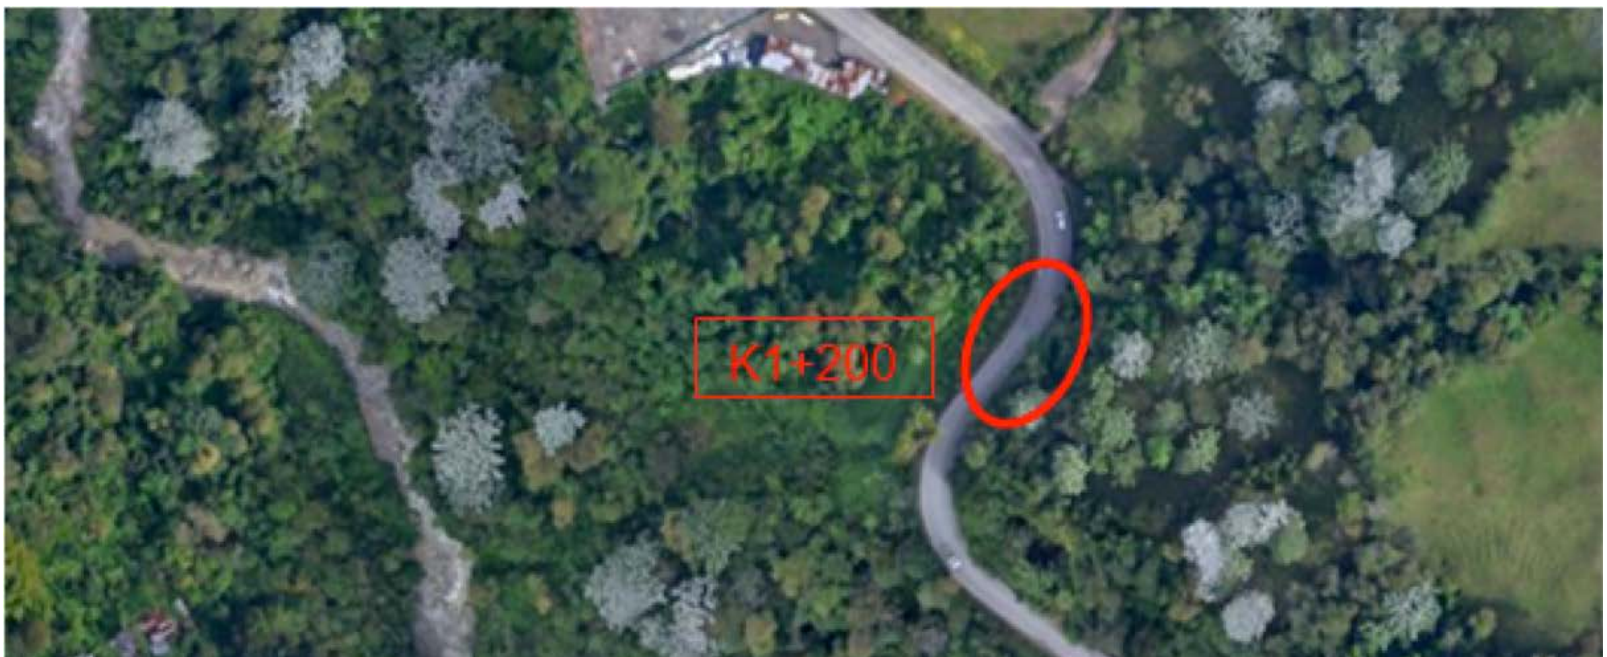
**Figura 8.** Vista en planta del punto crítico #3, K1+200

En esta abscisa fueron registrados 3 accidentes entre los años que se tiene datos, de los cuales en se presentó una colisión con daños, otra con lesionados y la última con 2 muertes el 20 de Julio de 2016, “Se trata de un motociclista y su acompañante quienes según el Secretario de Transito de Manizales, Carlos Alberto Gaviria, invadieron el carril y chocaron contra una buseta de servicio público” (Caracol Radio, 2016). En el diseño geométrico se presentan las siguientes características: Corresponde a una recta de 24 metros que une dos curvas con radios inferiores al mínimo establecido, 30.6 y 40 metros respectivamente (Ver Figura 8).

Debido a la cercanía entre las dos curvas y el tamaño de los radios se cuenta con un peralte del 11 % el cual es un valor mayor al permitido, pero que no es suficiente para permitir la circulación segura de vehículos en el primer radio de curvatura debido a que para este valor se requiere un peralte de 18% aproximadamente. En perfil se ubica en una tangente de 116 m y 5% de pendiente, en donde se cumple lo establecido en el marco teórico (longitudes de

tangentes verticales superiores a 80 m y pendientes inferiores a 7%).

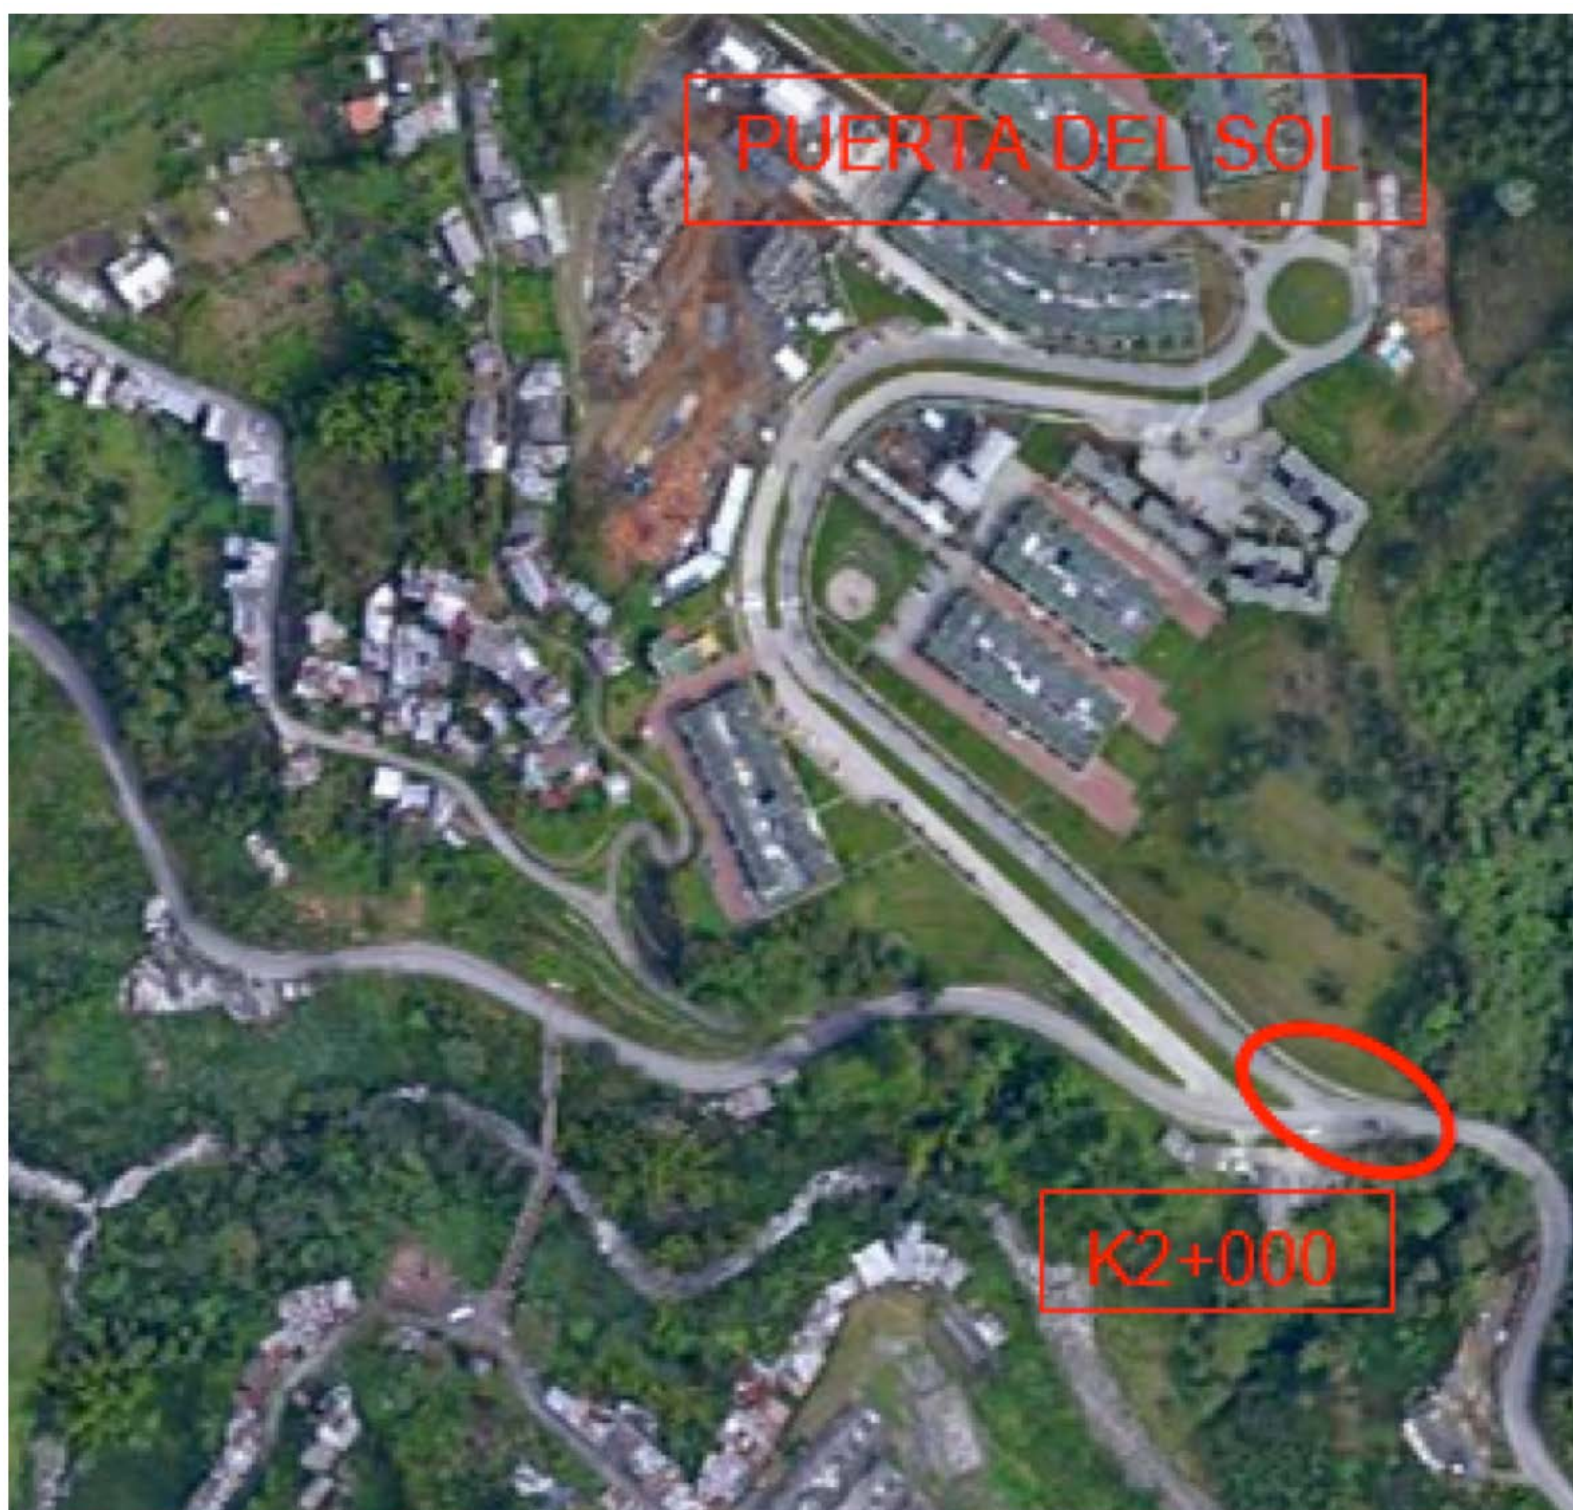
**Figura 9.** Vista en planta del punto crítico #4, K2+000

En este punto es donde se presenta el desvío al barrio Puerta del Sol como se aprecia en la Figura 9, el cual en los últimos años ha presentado un crecimiento, por lo cual pueden ocurrir conflictos al ingreso de vehículos de esta zona hacia la vía objeto de estudio, en la siguiente imagen se puede observar el barrio mencionado y el corredor vial Manizales - Neira. Los accidentes ocurridos entre el 2014 y 2016 fueron 4 entre los cuales solo ocurrieron lesionados.

El elemento geométrico en planta al que pertenece este punto es una tangente de 65 m de longitud la cual une dos curvas en la que la primera presenta una radio de 30.3 m que es menor al permitido y la segunda de 61 m de radio de curvatura.
